## Dossier Technique Immobilier

Adresse : ..... **LE SAINT GEORGES III**

**Appartement + cave**

## Résumé de l'expertise 2410290145

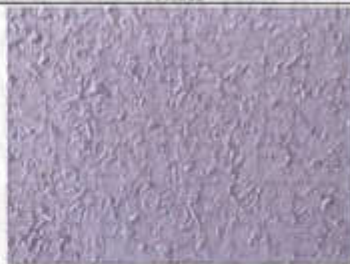
| Localisation | Identifiant + Description | Photo |
|---|---|---|
| Cuisine + Séjour; Chambre | Identifiant: M001<br>Réf. échantillon: 2410290<br>Réf. laboratoire: IT112411<br>Description: Enduits projetés<br>Composant de la construction: Cloisons (légères et préfabriquées), Gains et Coffres verticaux<br>Partie à sonder: Enduits projetés<br>Liste selon annexe 13-9 du CSP: B<br>Localisation sur croquis: M001 | |

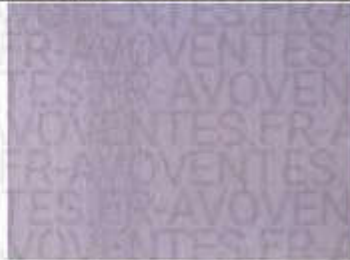
| Localisation | Identifiant + Description | Photo |
|---|---|---|
| Cuisine + Séjour; Dégolement; Wc; Salle de bain; Chambre | Identifiant: M002<br>Réf. échantillon: 241029<br>Réf. laboratoire: IT1124<br>Description: Enduits projetés<br>Composant de la construction: Plafonds, Poutres et Charpentes, Gains et Coffres Horizontaux<br>Partie à sonder: Enduits projetés<br>Liste selon annexe 13-9 du CSP: B<br>Localisation sur croquis: M002 | |

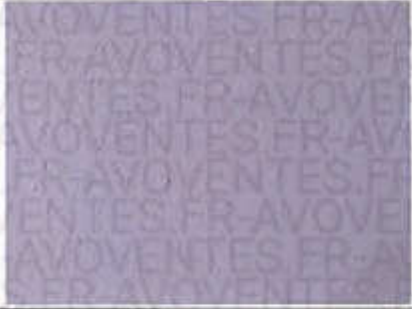
| | <p>Photo n° PhA002<br/>Localisation : Cuisine + Séjour; Dégagement; Wc; Salle de bain; Chambre<br/>Ouvrage : Plafonds, Poutres et Charpentes, Gains et Coffres Horizontaux<br/>Partie d'ouvrage : Enduits projetés<br/>Description : Enduits projetés<br/>Localisation sur croquis : M002</p> |

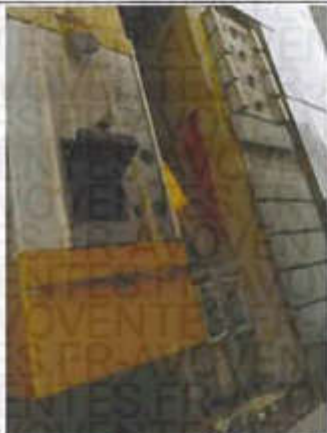
Photo n° PhEle001

B11 a3 Il n'y a aucun dispositif différentiel à haute sensibilité Inf. ou égal à 30 mA.

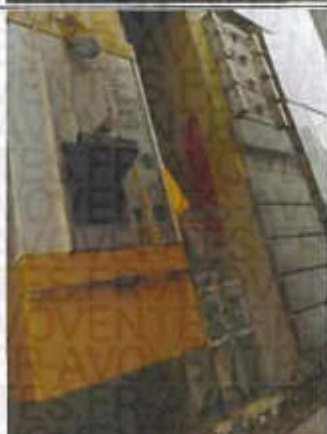
Photo PhEle002

Libellé de l'anomalie : B4.3 b Le type d'au moins un fusible ou un disjoncteur n'est plus autorisé (fusible à tabatière, à broches rechargeables, coupe-circuit à fusible de type industriel, disjoncteur réglable en courant protégeant des circuits terminaux).

Remarques : Présence de fusible(s) de type à tabatière ; Faire intervenir un électricien qualifié afin de remplacer le(s) fusible (s de type à tabatière par des protections autorisées Cuisine + Séjour)

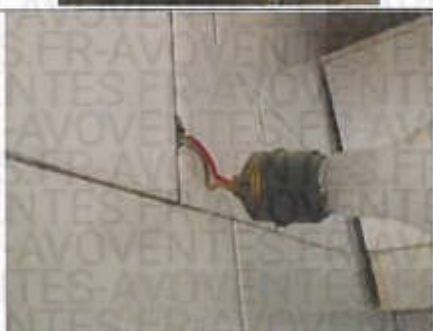
Photo PhEle003

Libellé de l'anomalie : B8.3 e Au moins un conducteur isolé n'est pas placé sur toute sa longueur dans un conduit, une goulotte ou une plinthe ou une huisserie, en matière isolante ou métallique, jusqu'à sa pénétration dans le matériel électrique qu'il alimente.

Remarques : Présence de conducteurs électriques non protégés mécaniquement ; Faire intervenir un électricien qualifié afin d'installer des protections mécanique sur les conducteurs non protégés (Wc, Salle de bain)

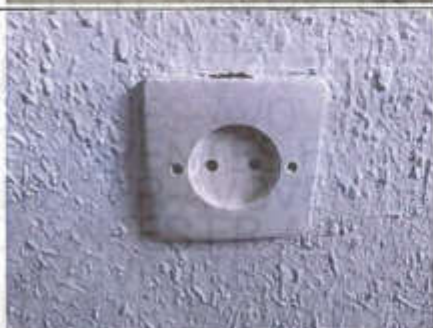
Photo PhEle004

Libellé de l'anomalie : B8.3 a L'installation comporte au moins un matériel électrique vétuste.

Remarques : Présence de matériel électrique vétuste (douilles, interrupteurs, socles de prise...) ; Faire intervenir un électricien qualifié afin de remplacer les matériels électriques vétustes (Chambre)

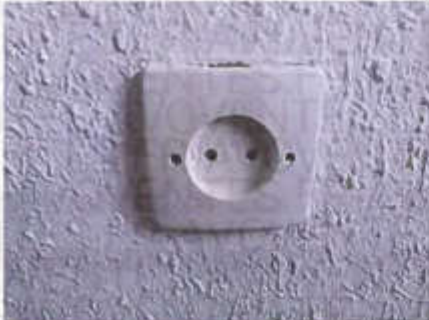
| | <p>Photo PhEle005</p> <p>Libellé de l'anomalie : B3.3.6 a1 Au moins un socle de prise de courant ne comporte pas de broche de terre.</p> <p>Remarques : Présence de circuits électriques non équipés de conducteurs de protection ; Faire intervenir un électricien qualifié afin d'installer des conducteurs de protection sur les circuits qui n'en sont pas équipés (Cuisine + Séjour, Salle de bain)</p> |

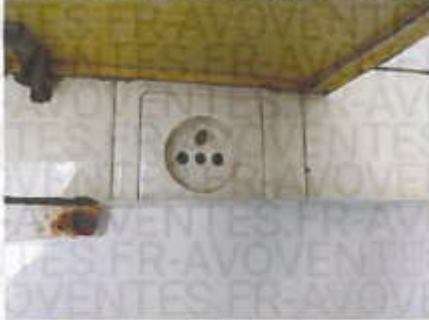
| | <p>Photo PhEle006</p> <p>Libellé de l'information complémentaire : B11 b2 Au moins un socle de prise de courant n'est pas de type à obturateur.</p> <p>Remarques : Présence de socles de prises non équipés d'obturateur ; Faire intervenir un électricien qualifié afin de remplacer les socles de prises non équipés d'obturateur par des socles de prises à obturateur (Chambre)</p> |

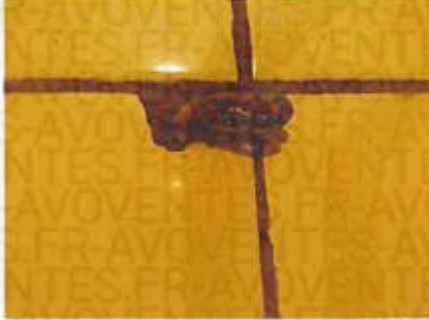
| | <p>Photo PhEle007</p> <p>Libellé de l'anomalie : B6.3.1 a Local contenant une baignoire ou une douche : l'installation électrique ne répond pas aux prescriptions particulières appliquées à ce local (adéquation entre l'emplacement où est installé le matériel électrique et les caractéristiques de ce dernier – respect des règles de protection contre les chocs électriques liées aux zones).</p> <p>Remarques : Présence de matériel électrique inadapté placé en zone 2 d'un local contenant une douche ou une baignoire ; Faire intervenir un électricien qualifié afin de supprimer le matériel électrique inadapté ou le remplacer par du matériel adapté (Salle de bain)</p> |
