## Diagnostic immobilier

### Dossier Technique Immobilier

Numéro de dossier : 2403270129  
Date du repérage : 27/03/2024

Localisation du ou des bâtiments :  
Département : ... Haute-Savoie  
Adresse : ..... LE CLOS DU LAC  
575 avenue de Maxilly  
Commune : ..... 74500 NEUVECELLE  
Section cadastrale AH, Parcelle(s) n° 789

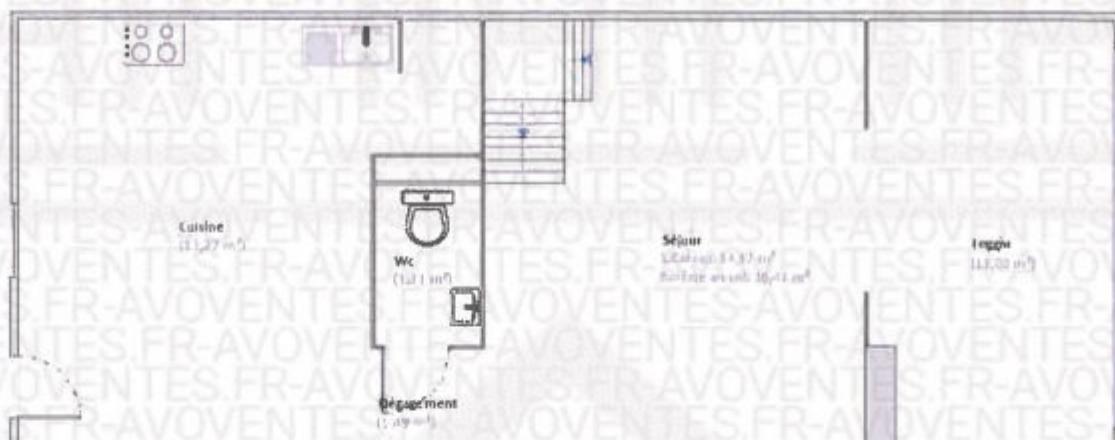
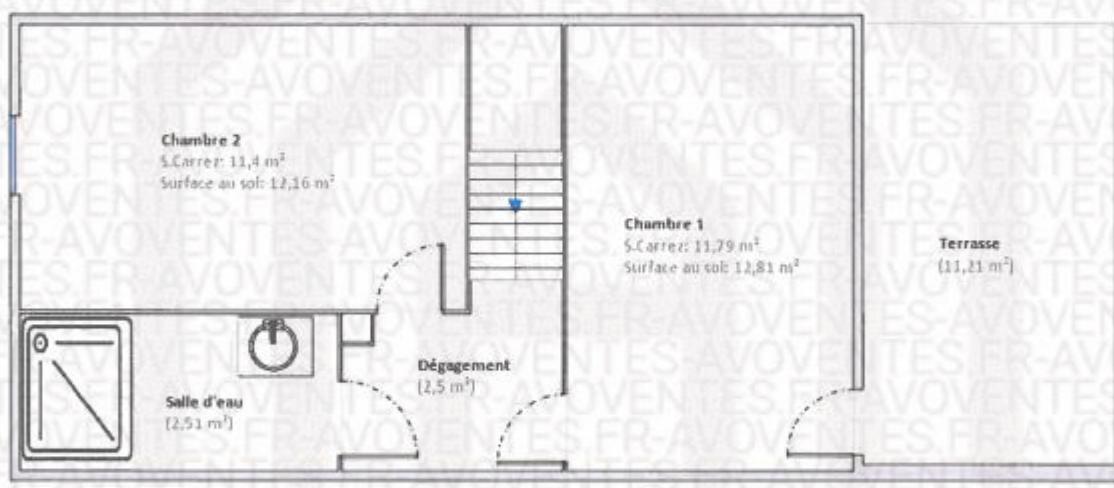
N 1er Etage

Parties de l'immeuble bâties visitées	Superficie privative au sens Carrez	Surface au sol	Commentaires
Cuisine	13,27	13,27	
Dégagement	1,49	1,49	
Wc	1,21	1,21	
Séjour	14,87	16,47	
Loggia	11,08	11,08	
1er étage - Dégagement	2,5	2,5	
1er étage - Chambre 1	11,79	12,81	Hauteur inférieure à 1,80m
1er étage - Salle d'eau	2,51	2,51	
1er étage - Chambre 2	11,4	12,16	Hauteur inférieure à 1,80m

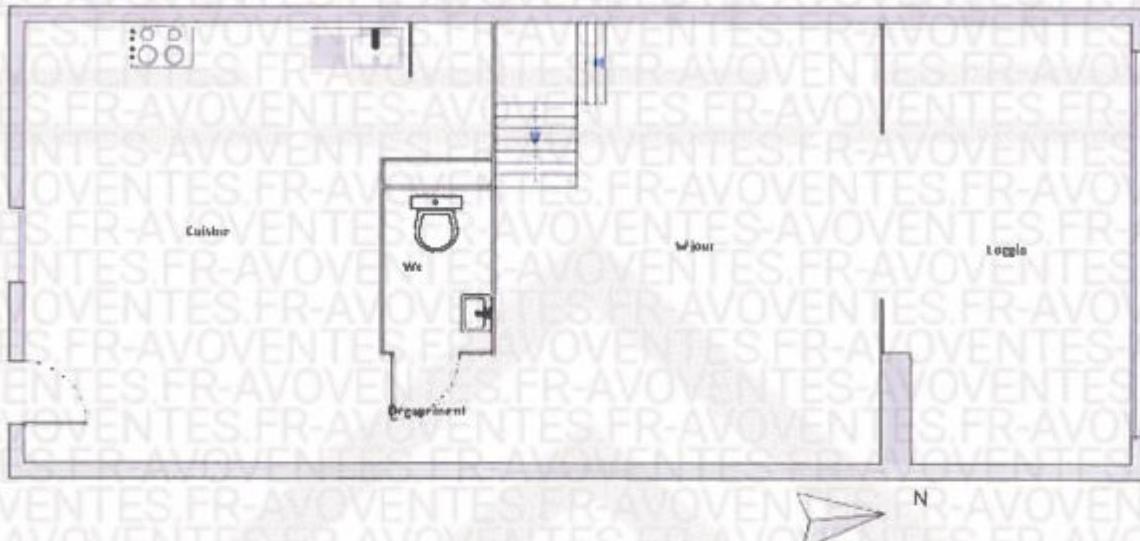
**7.1 - Annexe - Schéma de repérage**

**Planche (croquis) de repérage technique effectué par le cabinet : Cabinet Gavard Leroy, auteur**

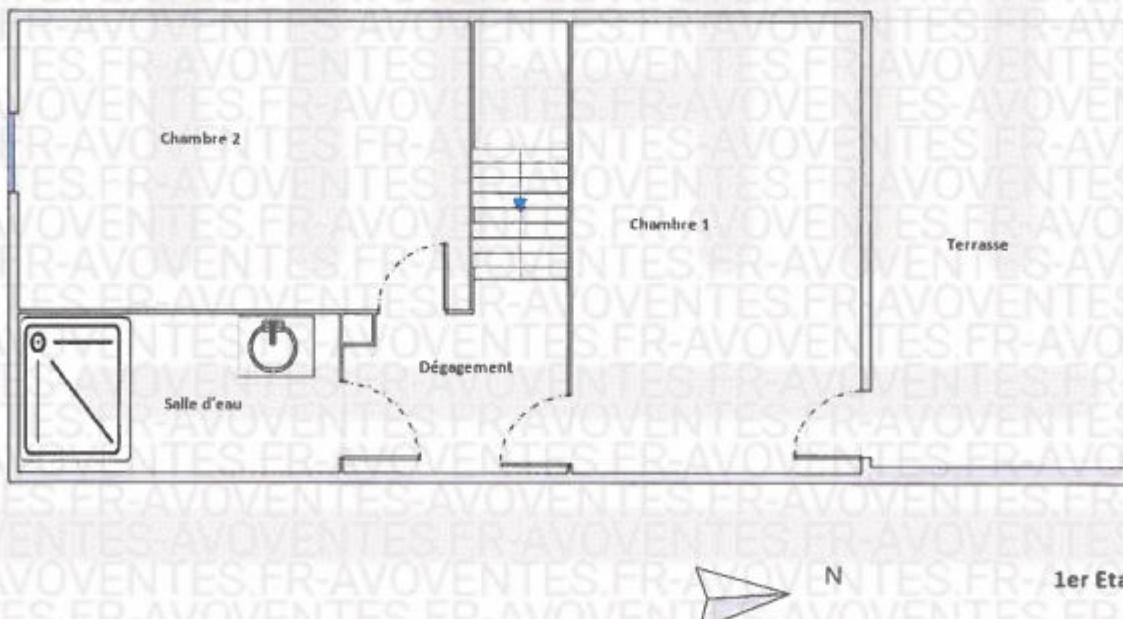
**Planche (croquis) de repérage technique effectué par le cabinet : Cabinet Gavard Leroy, auteur**

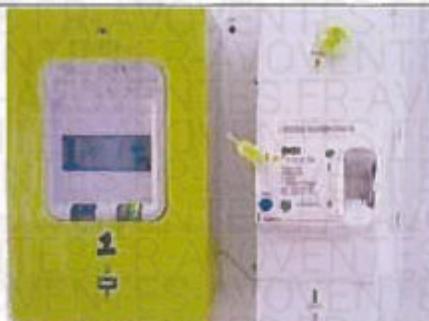
Photo du Compteur électrique
